Protokol o zkoušce č. L156/22016177

BD Nýřanská 1276/2 a 1277/4, Plzeň měření hladiny hluku z provozu výtahů

Zákazník Společenství pro dům Nýřanská 2,4 v Plzni
Adresa zákazníka Nýřanská 1277/4
232 00 Plzeň

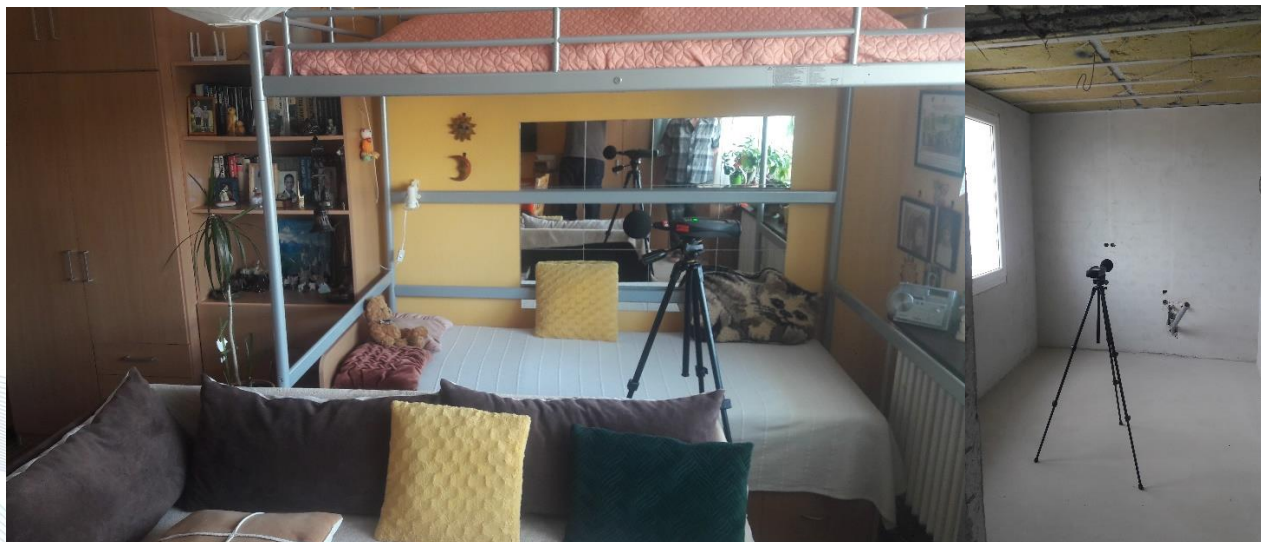
Obrázek 2: Měřicí bod MB_1 (vlevo) a měřicí bod MB_2 (vpravo)

- objekt: BD Nýřanská 1276/2, Plzeň
- umístění mikrofону: v přední části obytné místnosti bytu č.35 naproti výtahové šachtě a strojovně, ve výšce 1.5 (± 0.1) m nad podlahou, osa mikrofону směřována proti strojovně výtahu

- objekt: BD Nýřanská 1276/2, Plzeň
- umístění mikrofону: v přední části obytné kuchyně bytu č.34 naproti nejbližše strojovně výtahu, ve výšce 1.5 (± 0.1) m nad podlahou, osa mikrofону směřována proti strojovně výtahu

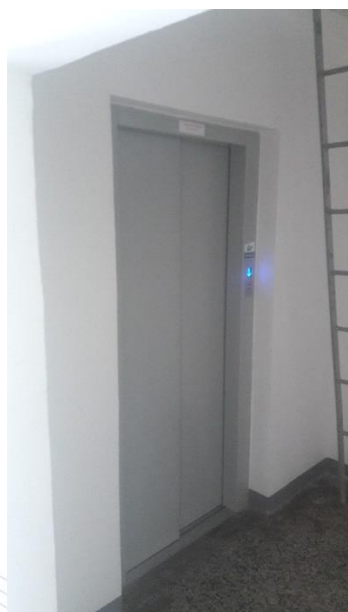
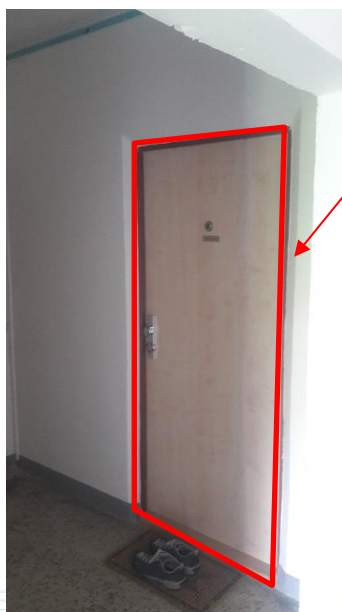
Obrázek 4: Pohled na výtahovou šachtu a byt č. 35

Dveře bytu
č.35

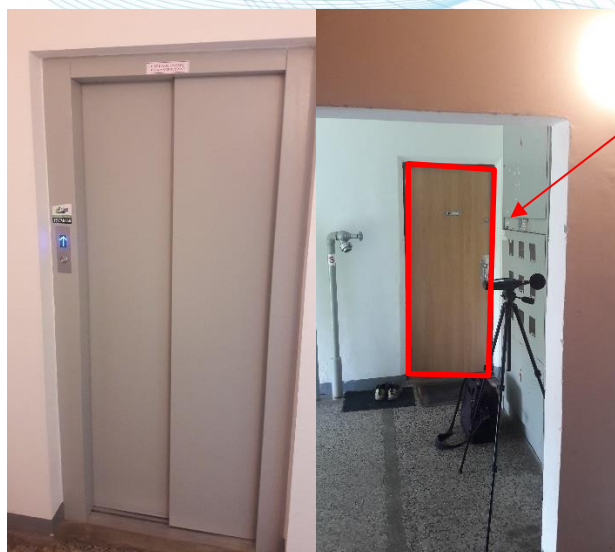
Obrázek 6: Pohled na výtahovou šachtu a byt č. 34

Dveře bytu
č.34
